## RADDRIZZAMENTO DEL PORTICATO / BALLATOIO DEL CORTILE INTERNO AL "CASTELLO DI BENTIVOGLIO" IN BENTIVOGLIO (BO)

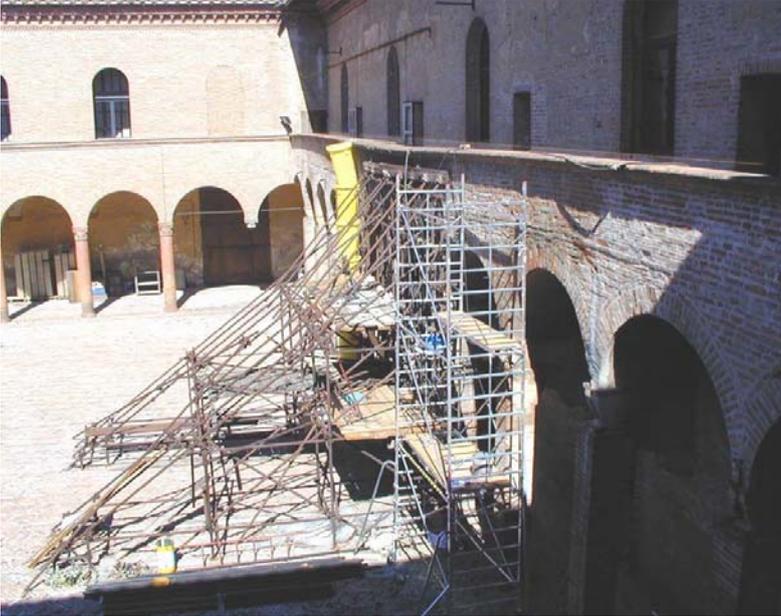
Il ballatoio distaccato prima dell'intervento: puntellato e rinforzato con pilastri

Conseguente al collasso delle mensole, il ballatoio spostato dalla muratura per circa 20 cm. è stato prima alzato con martinetti idraulici, ravvicinato alla muratura con un sistema di cavi e martinetti, poi consolidato definitivamente.

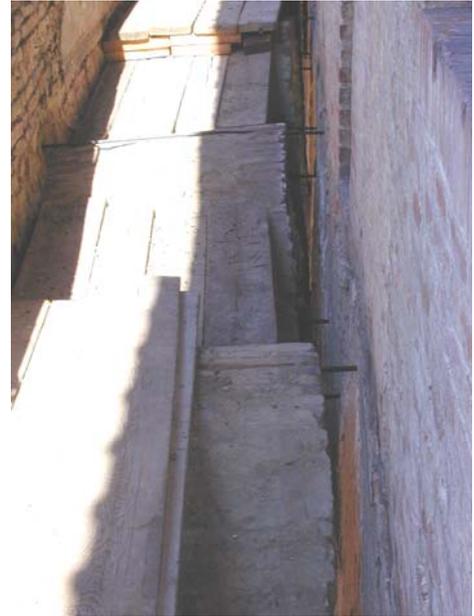
Il distacco delle volte del ballatoio, già messo in sicurezza con i trifoli orizzontali utili al riavvicinamento ed al consolidamento delle volte stesse.

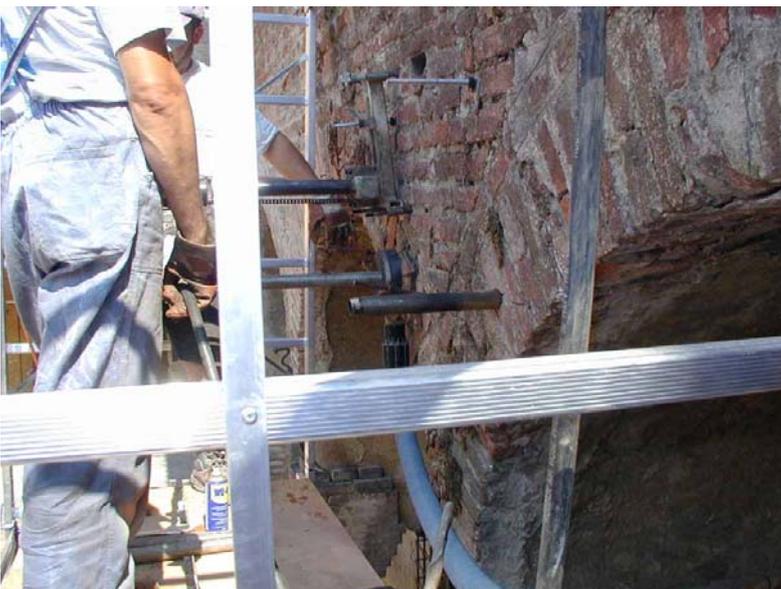
Perforazioni con utensili diamantati per l'inserimento dei trifoli e per l'inghisaggio delle barre in acciaio

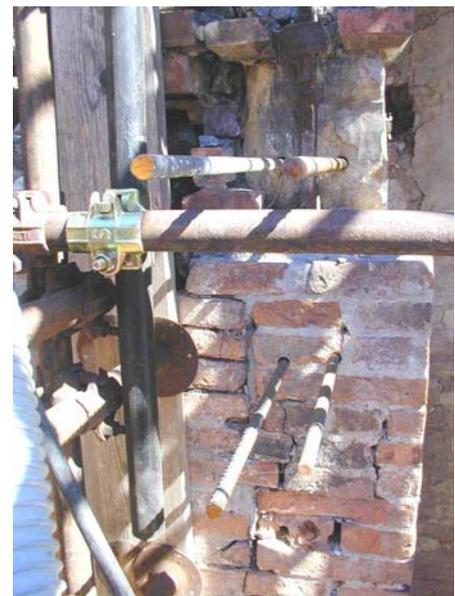
Rinforzo mensole con barre (poi iniettate), prima della ricostruzione della parte mancante delle mensole

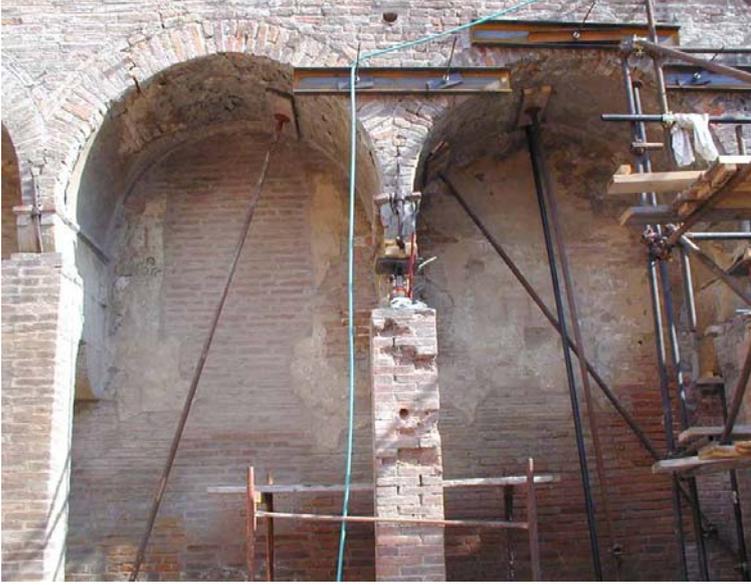
Riassetto con il tiro dei trefoli e spinta con martinetti idraulici

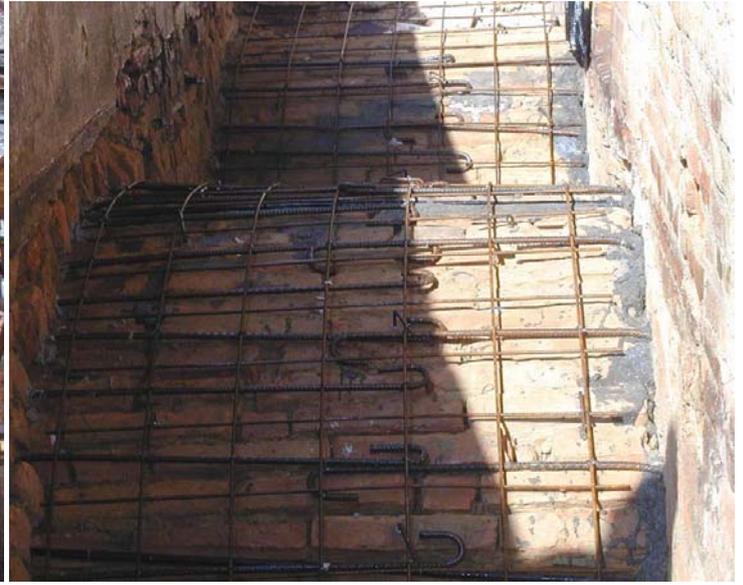
Armatura per il rinforzo ed il riaggancio alla muratura delle volte già riposizionate, prima della formazione del betoncino fibrato

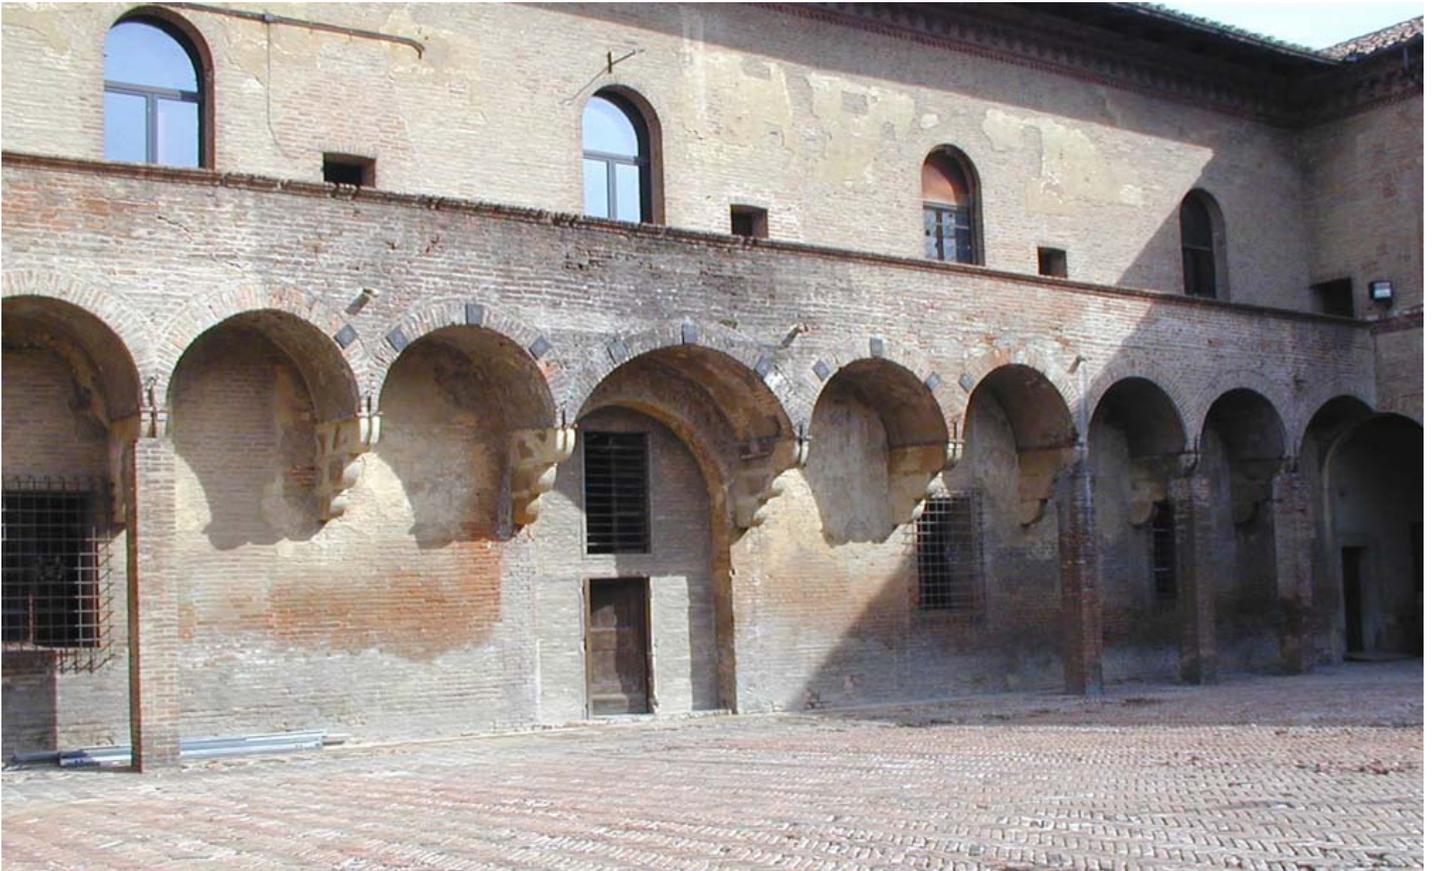
A lavoro ultimato:  
il ballatoio può autoreggersi anche dopo la rimozione dei pilastri.  
Si notino le piastre in ferro, unico elemento dei lavori rimasto visibile.
