SOLLEVAMENTO E RIPOSIZIONAMENTO DI PARTI DELLA COPERTURA RETICOLARE IN FERRO DI UN PALAZZETTO SPORTIVO COLLASSATO CAUSA UN'ABBONDANTE NEVICATA

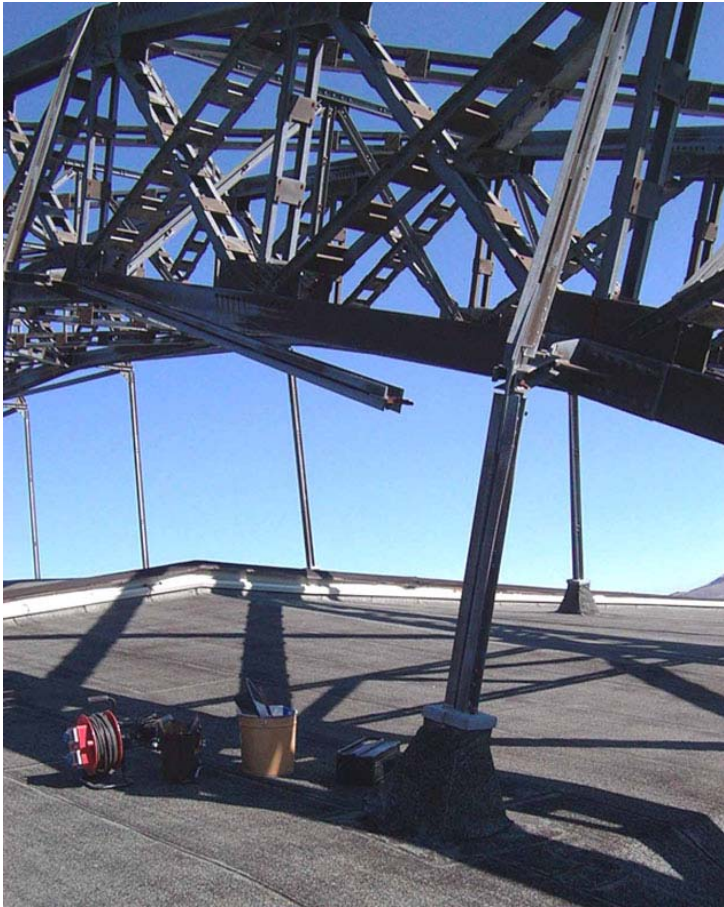
Particolare delle travi tranciate a causa dell'abbassamento (circa 25 cm.) della copertura sottostante la struttura reticolare ad arco di sostegno
